Механизм гидроабразивного износа ступеней нефтяных насосов

С.Н. ПЕЩЕРЕНКО,
д.ф.-м.н., начальник
инженерно-технического
центра ДИР
PSN@novomet.ru
ЗАО «Новомет-Пермь»

MECHANISM OF HYDRO-ABRASIVE WEAR OF OIL PUMPS' STAGES

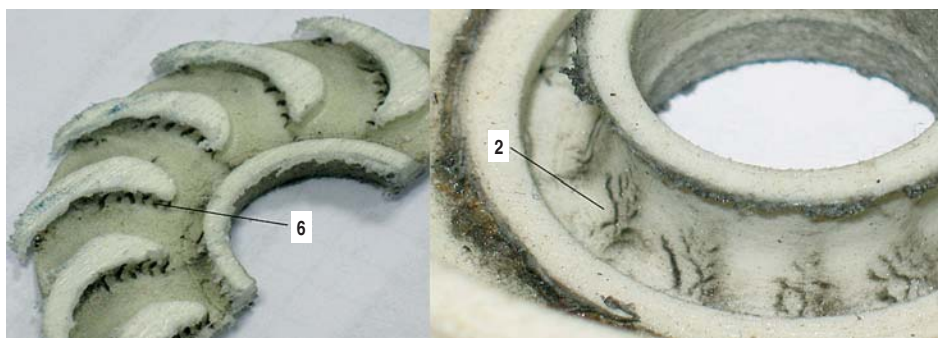
Рис. 6. Внутренние поверхности проточных каналов направляющего аппарата

В зонах поворота потока (2, 4, 6) расстояние между гребнями меньше, порядка 1 – 1,5 мм. Износ в зонах 2, 4, 6 протекает медленнее, чем в зоне 1, что косвенно свидетельствует о том, что увеличение размера вихрей ускоряет износ (рис. 5, 6).
